Adana-Karaisalı Kayrak Taşlarının Dış Cephe ve Çatı Kaplamada Kullanılabilirliğinin Değerlendirilmesi

Atıf şekli/ How to cite: KAHRAMAN, E., YAPICI, N., (2023). Adana-Karaisalı Kayrak Taşlarının Dış Cephe ve Çatı Kaplamada Kullanılabilirliğinin Değerlendirilmesi. Çukurova Üniversitesi, Mühendislik Fakültesi Dergisi, 38(1), 105-113.

Evaluation of the Usability of Slate Stones from Adana-Karaisa in Exterior and Roofing Covarege

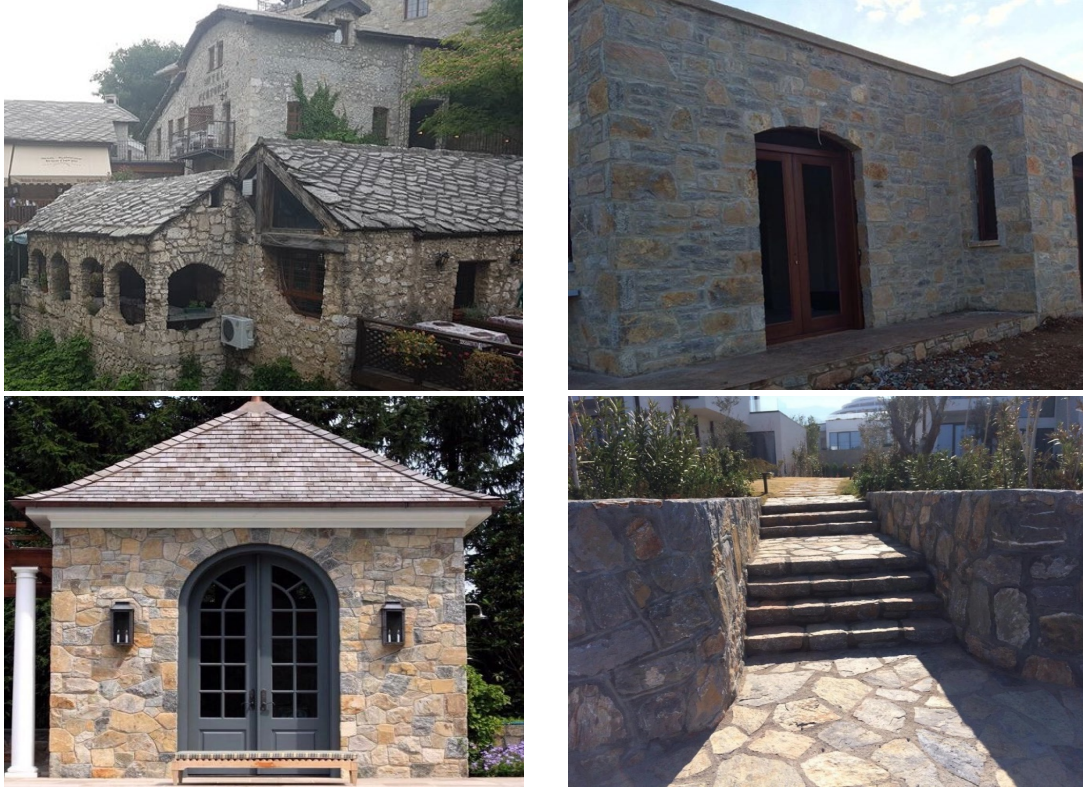
Şekil 1. Kayrak taşlarının yapı uygulamalarında kullanımına ait örnekler [10, 11]

Kompakt bir metamorfik taş olan kayraklar, yüksek sıcaklık ve basınç altında ince taneli tortul oluşumların çökmesi ile oluşur [1]. Sıcaklığa dayanıklı, mukavemeti yüksek, suya karşı dirençli, su emme oranı düşük ve sert olmasından dolayı iç, dış ve çatı kaplamada yapı ve dekorasyon çalışmalarında mimari açıdan tercih edilmektedir. Geçmişten günümüze özellikle yalıtım özelliğinden dolayı kullanıldığı tarihi yapılardaki varlığı ile gözlenmektedir. Günümüzde halen oldukça sık tercih edilmekte olup İspanya, İtalya, İngiltere gibi ülkelerde daha çok çatı kaplamada, ülkemizde ise genellikle dış cephe kaplamaları ve dış mekan zemin döşemede kullanılmaktadır (Şekil 1).

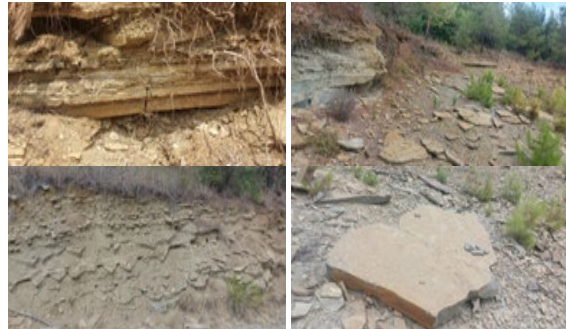
Şekil 3. Çalışma bölgesi kayrak taşı oluşumları

Çalışma bölgesindeki kayrak taşı oluşumlarının genel görüntüleri Şekil 3’de verilmiştir.

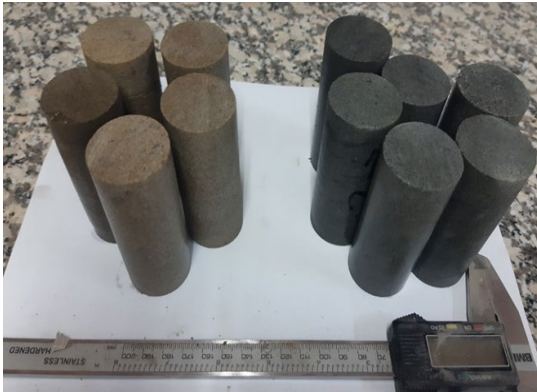
Şekil 5. Hazırlanmış bazı numune örneklerine ait görüntüler

Çalışma sahasından elde edilen bloklar öncelikle numune hazırlama işlemine tabi tutulmuştur. Blok numunelerden standartlara uygun boyutlandırılarak numuneler hazırlanmıştır (Şekil 5).

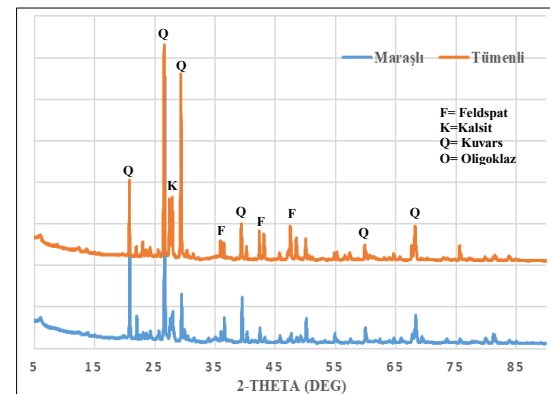
Numunelerin X-ışını Difraktometre (XRD) analizi, çalışma voltajı 20–50 kV olan ve Cu-Ka radyasyonu ile donatılmış PANalytical EMPRYAN X-ışını difraktometresi kullanılarak yapılmıştır. İncelenen numunelerin XRD verileri 5–85° kırınım açılarında (2θ) kaydedilmiştir. Elde edilen XRD paterni Şekil 6'da görülmektedir.

Şekil 6. Numunelerin XRD paterni

Elde edilen XRD paterni incelendiğinde; numuneler temel olarak kalsit (K), kuvars (Q), feldspat (F) ve oligoklaz (O) minerallerinden oluşmaktadır.
