## Patlatma Uygulaması Yapılan Bir Sahadan Elde Edilen Titreşim Değerlerinin Farklı Hasar Kriter Tablolarına Göre Değerlendirilmesi

## **Evaluation of Vibration Values Obtained from a Field Performed Blasting Application According to Different Damage Criterion Tables**

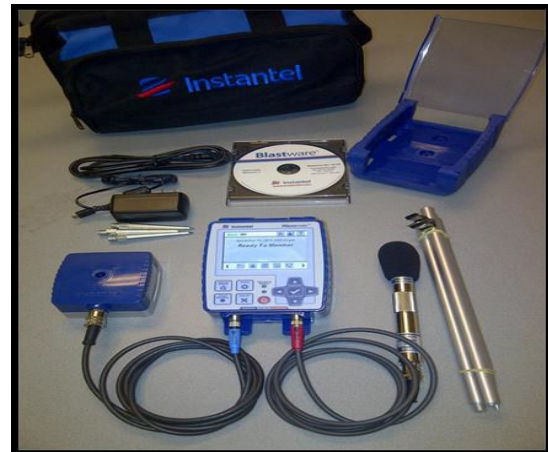
Şekil 3. Instantel Micromate titreşim ölçüm cihazı

Tipik bir örneği Şekil 1'de verilen yer titreşimi ve hava şoku izleme cihazı; enine, boyuna ve düşey algılayıcıları, mikrofon, şarj, yazıcı, bilgisayar bağlantı sistemi, kontrol ve hafıza, muhafaza ve taşıma birimlerinden oluşmaktadır. Sismograf (Instantel) cihazı üç boyutlu titreşimleri (PPV; mm/s) ölçebilmekte ayrıca bu cihaz 3 boyutlu hareketlerin vektörel toplamını da hesaplayabilmektedir. Bu hareketler ise, boyuna (Radial (R)), yanal (Transverse (T)) ve düşey (Vertical (V)) hareketlerdir. Ayrıca vektörel bileşke parçacık hızı (VS) ve en üst parçacık hızı (PPV) değerlerini de sismograf cihazı (Instantel) grafikte sunmaktadır. Bunun yanı sıra, cihaz üzerinde bulunan dijital göstergeler ile istenildiği zaman bu değerler görüntülenebilir ve kaydedilen veriler, üzerinde ayrıntılı analiz yapabilmek için bilgisayar ortamına aktarılabilmektedir.

Çalışmada kullanılan jeofonun frekansı 4 Hz olup, cihaz özellikleri Çizelge 1'de verilmiştir.

Cihaz, uygulamalarda anlık ya da sürekli kayıt yapabilmektedir. Her bir faaliyetin süresince (1-10 sn arasında uzaklığa bağlı olarak) 150-200 arasında uygulamayı geniş ya da özet bilgiler halinde kaydetme yeteneğine sahiptir. Cihazın ölçüm limitleri, gürültü için 100-148 dB, parçacık hızı için 0,127-253,9746 mm/sn aralıkları düzeyindedir. Bu değerler içerisinde istenilen aralıklar dijital göstergeden ayarlanabilmektedir. Kullanıcıya ait bilgiler, kaydedilecek olay süresi, çalışma sahası, kayıt biçimi (tek ya da sürekli) ve istenilen birimler, önceden belirlenen şekilde programlanabilmektedir [5].

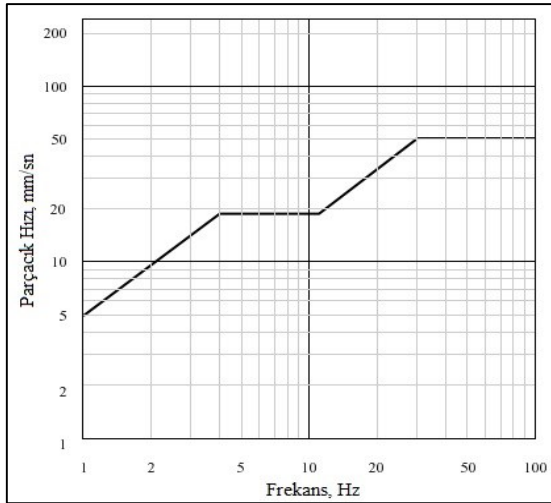
Şekil 5. Türkiye’de geçerli yönetmelikteki sınır değerlere göre çizilmiş grafik

Ülkemizde bu konu ile ilgili ilk yönetmelik (2002/49/EC) 01.08.2005 tarihi ile yürürlüğe girmiş ve 04.06.2010 tarihinde “Çevresel Gürültünün Değerlendirilmesi ve Yönetimi Yönetmeliği” başlığı değiştirilerek en son halini almıştır. Bu standarda göre izin verilen en yüksek değerler Çizelge 3’de, sınır grafiği ise Şekil 5’de verilmiştir.

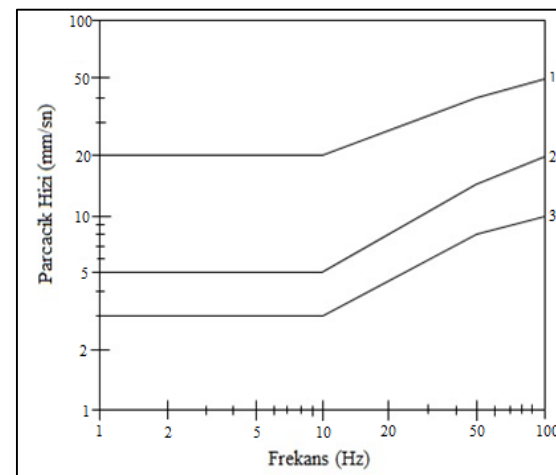
Şekil 6. Alman DIN 4150 normu kriter analizi [10]

Alman standardına göre yapı tipi ile hız-frekans ilişkisi Çizelge 4’de verilmektedir. Bu norm, grafiksel olarak incelendiğinde, en altta bulunan çizgi kerpiç, eski, yıpranmış tarihi eserler gibi sağlam durumda olmayan yapılar, ortada bulunan çizgi yığma tuğla, beton gibi oldukça dayanıklı yapılar, üstteki çizgi ise betonarme çelik yapı gibi dayanıklı yapılar için titreşim frekansına göre parçacık hızı sınırlarını belirlemektedir (Şekil 6) [9].

Alman DIN 4150 normu, diğer hasar sınıflandırmalarına göre daha korumacıdır. Örneğin 1-10 Hz gibi frekansların ortaya çıktığı açık ocak patlatmalarında, yerleşim yerlerinde bulunan betonarme yapılar için 5 mm/s parçacık hızındaki titreşimin aşılmamasını ister. Oysaki Amerikan USBM hasar standardı ve bu standarttan esinlenerek hazırlanmış olan “T.C. Çevre ve Şehircilik Bakanlığı” yönetmeliğine göre, aynı frekanslarda izin verilen sınır değer 19 mm/s gibi çok yüksek bir değerdir. Bu değer, maden ve taş ocaklarının etrafında bulunan yerleşik köy evleri ile betonarme olmayan yapılar için tahrip edici bir değerdir. Bu nedenle, patlatmadan kaynaklanan titreşim analizi yapılırken diğerlerine göre daha güvenli tarafta bulunan Alman DIN 4150 hasar sınır değerlerinin de dikkate alınması oldukça önem teşkil etmektedir [1].

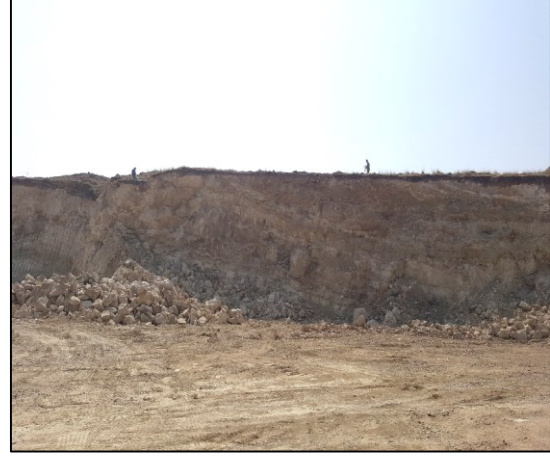
Şekil 7. Votorantim çimento ocağında patlatma öncesi bir görünüm

Çimento üretimi yapılan kalker sahasında nonel ateşlemeyle yapılan patlatma uygulamalarına (Şekil 7, 8) dair veriler Çizelge 5’de, sunulduğu gibidir.
